PROJEKT ARCHITEKTONICZNO-BUDOWLANY

Nazwa inwestycji	**WYMIANA SPRÓCHNIAŁYCH DESEK STROPOWYCH W BUDYNKU KOŚCIOŁA**		
Kategoria obiektu	**X**		
Adres inwestycji	**Juncewo gmina Janowiec Wielkopolski**		
Nr geod. działki	**Działka nr ewidencyjny 240/4 obręb Juncewo 041903_5. 0005**		
Inwestor adres	**Parafia Rzymsko-Katolicka p.w. Św Małgorzaty w Juncewie, Juncewo 58, 88-430 Janowiec Wielkopolski**		
Projektant / nr uprawnień podpis branża budowlana	inż. Kazimierz Szymkowiak	126/87/PW spec. konstrukcyjno budowlana-konstrukcje budowlane.	PROJEKTOWANIE, KOSZTORYSOWANIE NADZORY BUDOWLANE upr. bud. 126/87/Pw inż. Kazimierz Szymkowiak 62-300 Września, ul. Fedyka 1, tel. 510-101-828 NIP 789-106-31-40, REG.630457134

DOKUMENTACJA BADAŃ KONSERWATORSKICH POLICHROMII DREWNIANEGO STROPU W KOŚCIELE PARAFIALNYM POD WEZWANIEM ŚW. MAŁGORZATY W JUNCEWIE.

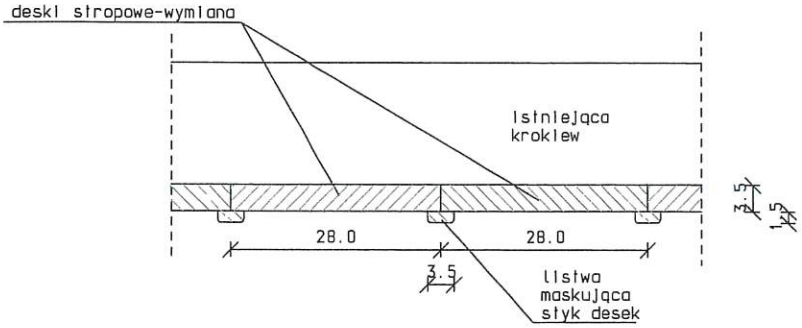
Inwestor	PARAFIA RZYMSKO-KATOLICKA P.W.ŚW MAŁGORZATY W JUNCEWIE	Adres JUNCEWO
Obiekt	WYMIANA SPÓCHNIAŁYCH DESEK STROPOWYCH W BUDYNKU KOŚCIOŁA	
Lokalizacja	JUNCEWO 041903_5.0005 DZ.NR 240/4	Data 10.10.2023
Branża	BUDOWLANA	Skala 1/10
Przedmiot	UŁOŻENIE DESEK POSZYCIA	Nr rys. 1
Autor	inż. KAZIMIERZ SZYMKOWIAK uprav. budowlane nr.126/87/Pw specjalność konstrukcyjno budowlana-konstrukcje budowlane	Podpis

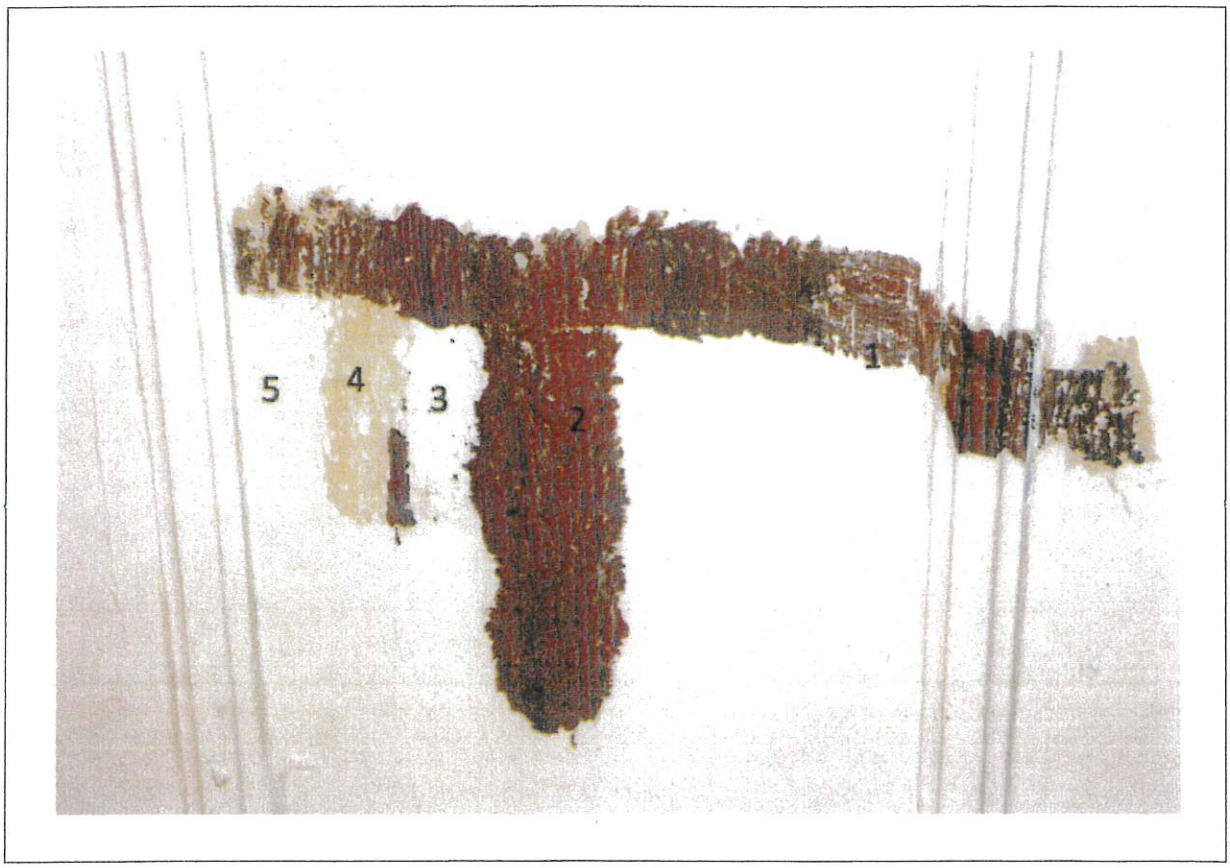
Odkrywka A: Środkowa połać pierwszego przęsła stropu, nawa.

Chronologiczny numer warstwy	Barwa warstwy	Charakterystyka warstwy
5	jasnobeżowa	Wtórna warstwa olejna, współczesna
4	ugrowa	Olejne przemalowanie
3	jasnoszara	Wtórna warstwa malarska, olejna
2	ciemnobrązowa	Warstwa oryginalnej polichromii, najprawdopodobniej olejna, laserunkowa
1	brązowa	Podłoże, drewno iglaste

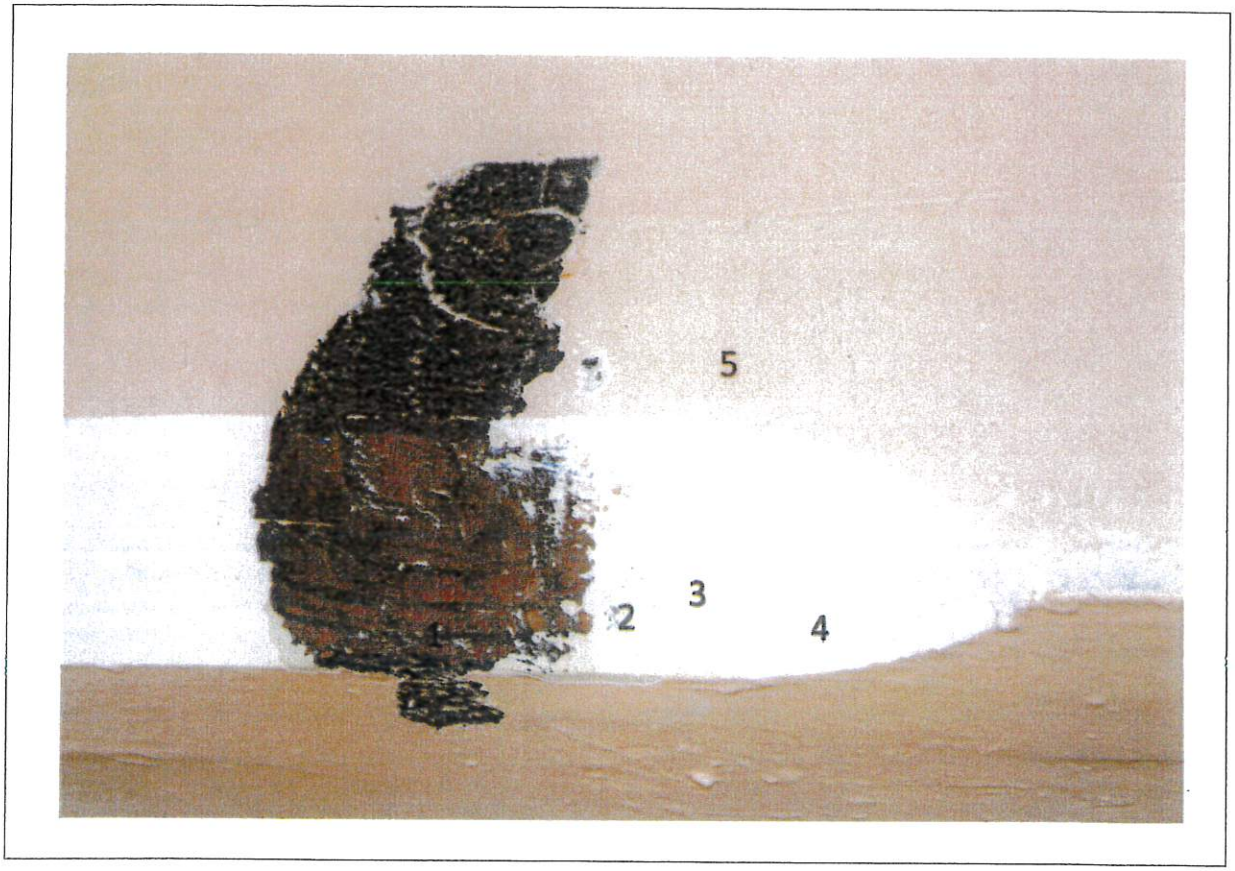
Odkrywka B: Belka na stropie pomiędzy pierwszym a drugim przęsłem, nawa.

Chronologiczny numer warstwy	Barwa warstwy	Charakterystyka warstwy
5	Biała, bezowa	Współczesna warstwa malarska, olejne przemalowanie
4	biała	Współczesna warstwa malarska, olejne przemalowanie
3	jasnobeżowa	Olejna warstwa malarska, przemalowanie
2	jasnoszara	Olejna, wtórna polichromia
1	ciemnobrązowa	pierwotna warstwa malarska olejna,laserunkowa

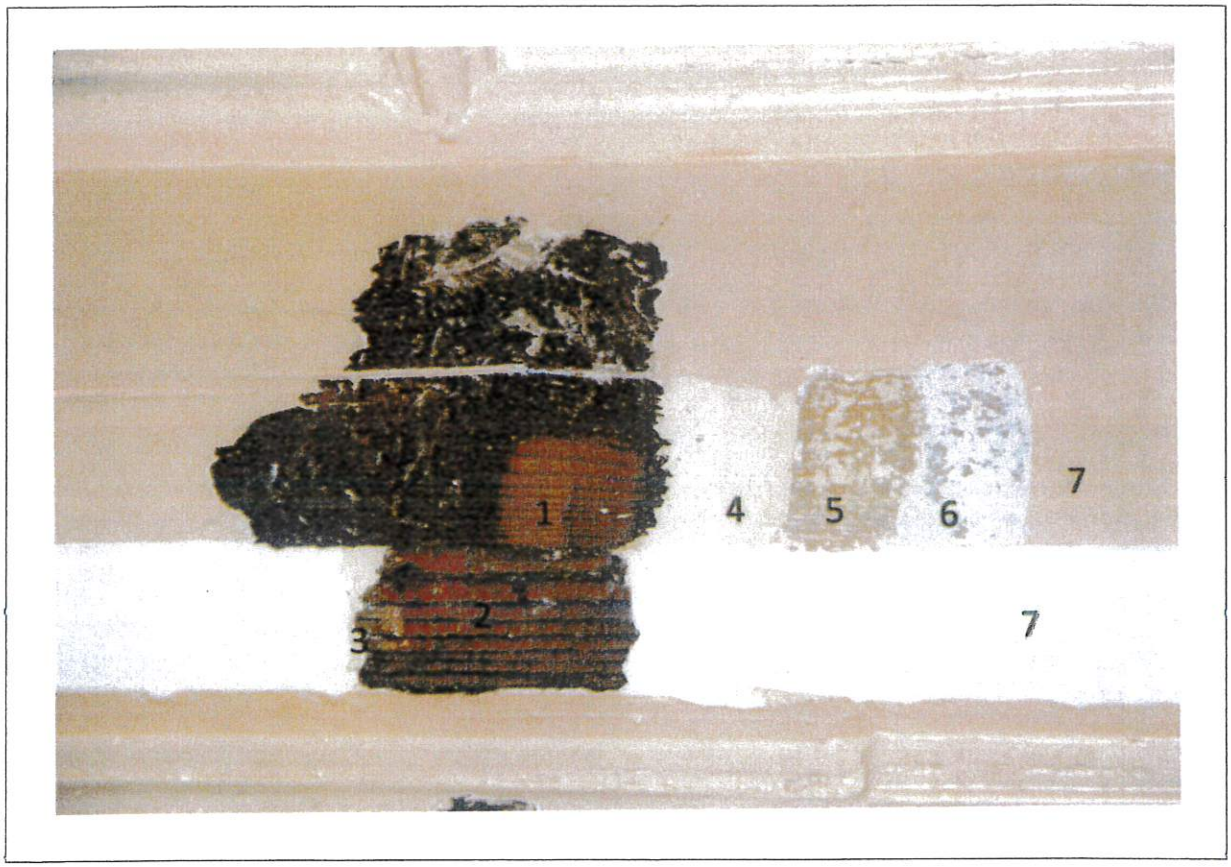
Odkrywka C: Legar w pierwszym przęśle.

Chronologiczny numer warstwy	Barwa warstwy	Charakterystyka warstwy
7	Biała, beżowa	Współczesna warstwa malarska, olejna
6	jasnoszara	Olejne przemalowanie
5	ugrowa	Wtórna polichromia olejna
4	jasnoszara	Olejne przemalowanie
3	złota	Złocenie szlagmetalem na mikstionie, warstwa pierwotna
2	ciemnobrązowa	Olejna warstwa malarska, pierwotna, laserunkowa
1	brązowa	Drewniane podłoże

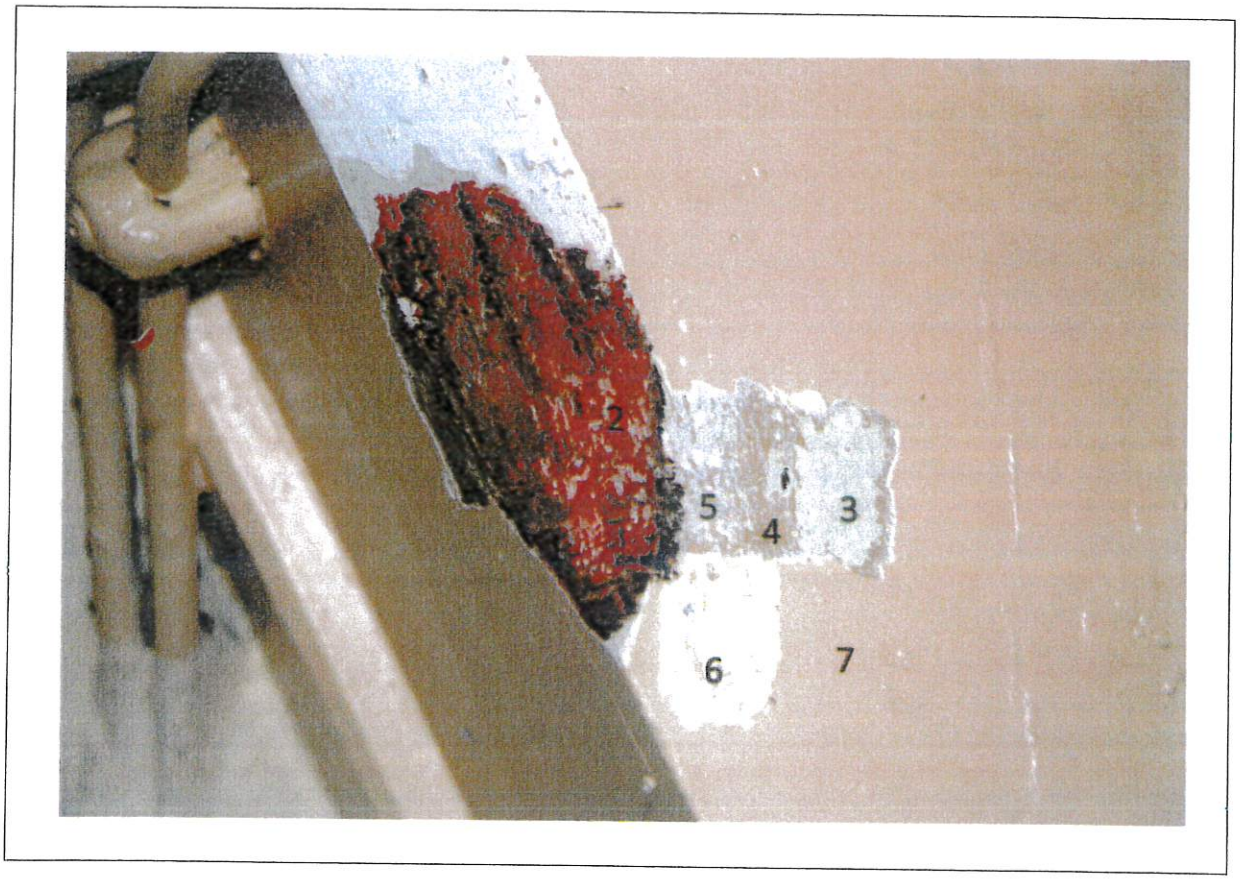
Odkrywka E: Miecz na chórze, strona północna.

Chronologiczny numer warstwy	Barwa warstwy	Charakterystyka warstwy
7	beżowa	Współczesna warstwa malarska, olejna
6	jasnoszara	Olejna warstwa wtórna
5	szara	Olejne przemalowanie
4	ugrowa	Olejne przemalowanie
3	szaro-zielona	Olejne przemalowanie
2	czerwona	Olejne przemalowanie
1	ciemnobrązowa	Warstwa oryginalna, olejna, laserunkowa
